Erneuerung der B210 zwischen Emden und Georgsheil

Straßenbau im Bestand auf Klei und Torf im Untergrund – aktueller Zustand und noch nicht kalibrierte Impulsradarergebnisse

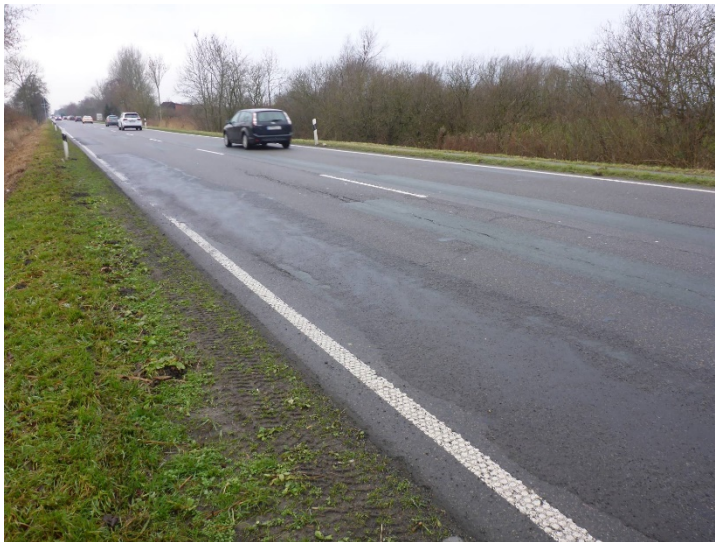
Bild 1:
Verformungen, Risse und „Ausgleichsschichten“ bzw. Flickstellen

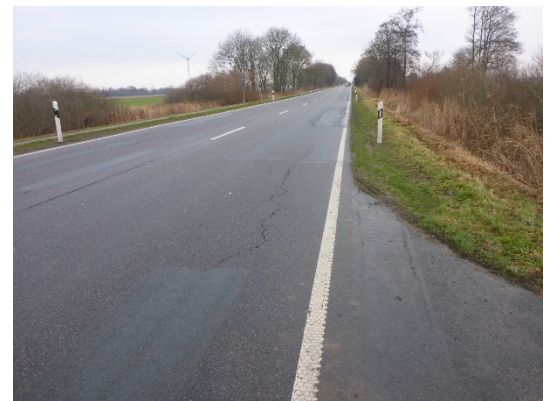
Bild 2:
Risse, Verformungen und Flickstelle

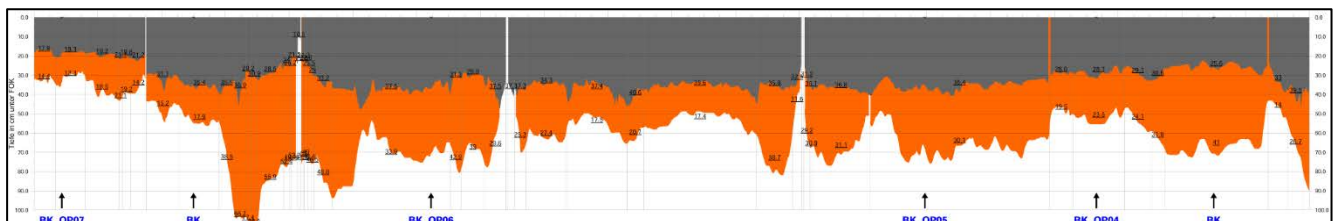
Abb. 1:
Ergebnis der noch nicht kalibrierten Impulsradarmessungen
