**Aufgabe:**

**Erneuerung des Radweges an der K58 bei Schiffdorf**

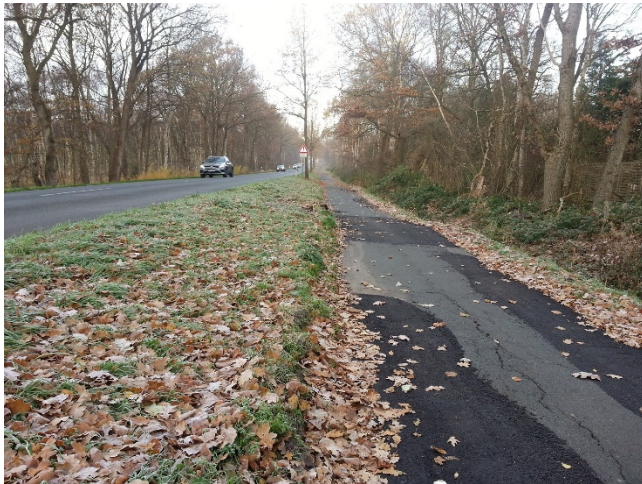
**Bild 1:**  
 Verformungen, Risse und Flickstellen auf dem Radweg

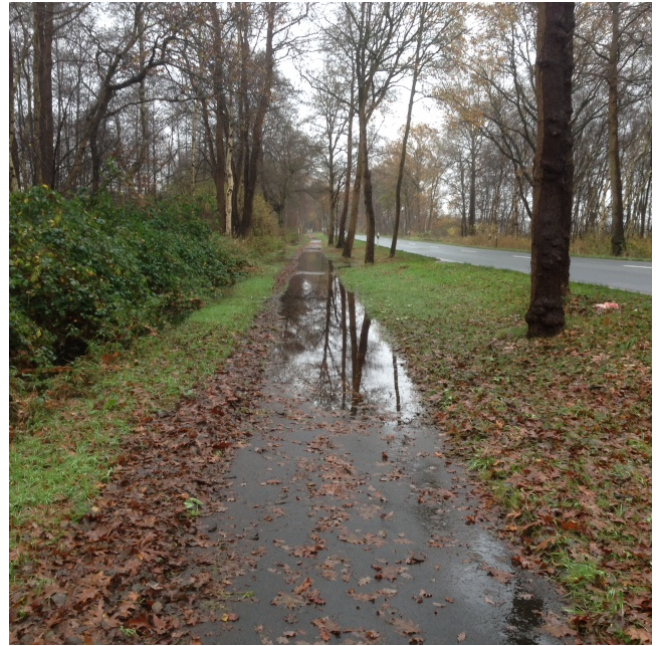
**Bild 2:**  
 Überfluteter Teilbereich des Radweges
